CẢNH BÁO VỀ SUY THOÁI RẠN SAN HÔ VÀ HỆ LỤY CỦA NÓ Ở VÙNG BIỂN LÝ SƠN (QUẢNG NGÃI)

Võ Sĩ Tuấn
Viện Hải dương học

WARNING ABOUT THE CORAL REEF DEGRADATION AND IT'S IMPACT TO SEAWATERS OF LY SON (QUANG NGAI PROVINCE)

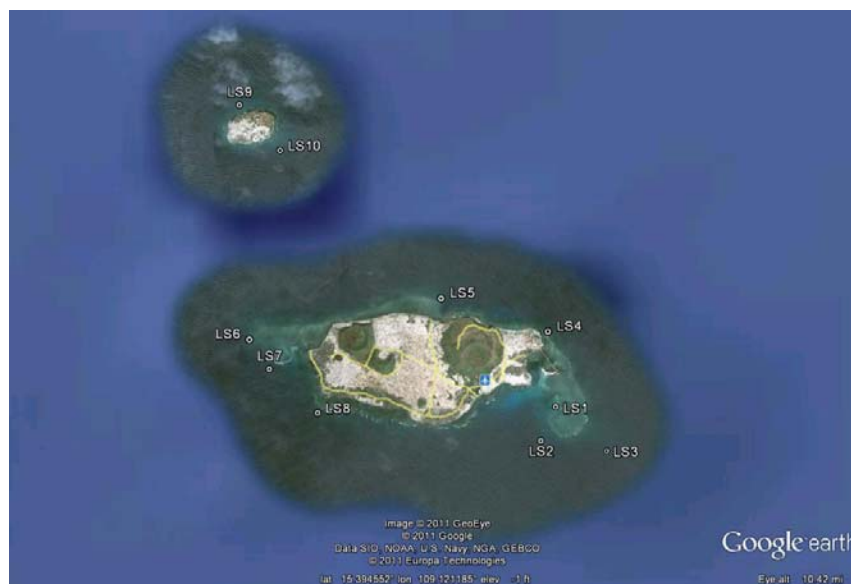
Hình 1. Các điểm khảo sát rạn san hô ở Lý Sơn (LS 1-10) được đánh dấu trên Google earth
Fig. 1. The investigated sites of coral reef in Ly Son (LS 1-10) marked on the Google earth

Vào tháng 07 năm 2011, Viện Hải dương học đã tiến hành khảo sát rạn san hô ở vùng biển Lý Sơn. Kết quả phân tích sơ bộ số liệu tại 10 điểm rạn (hình 1) cho thấy độ phủ của san hô cứng – thành phần tạo nên rạn san hô xung quanh Lý Sơn hiện ở mức rất thấp với giá trị trung bình tại 10 điểm nghiên cứu chỉ ở mức $1,5 \pm 0,3\%$. Nhiều điểm rạn có độ phủ bằng 0 và nơi cao nhất cũng chỉ đạt độ phủ trung bình 3,8%.

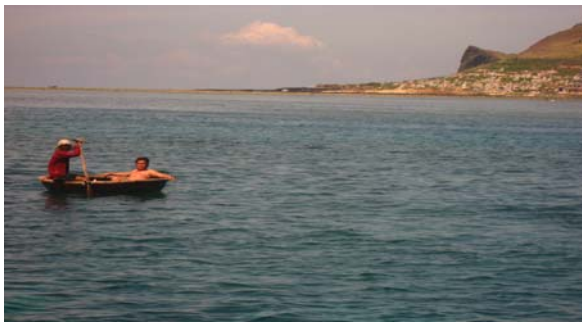
Hình 2. Chèo thúng đánh cá bằng chất nổ trước khu dân cư An Vĩnh

Fig. 2. Fishing by dynamite before An Vinh residential area

Có vẻ như việc đánh cá bằng chất nổ của ngư dân Lý Sơn đã được chấp nhận trên thực tế. Bằng chứng, là vụ đánh chất nổ được quan sát thấy vào trưa ngày 28/7/2011 ngay trước cảng cá An Vĩnh (hình 2) nơi có các lực lượng chức năng và cộng đồng ngư dân đông đúc.

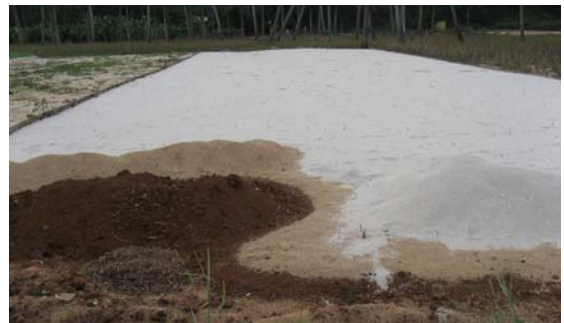
Hình 3. Chuẩn bị đất để trồng hành tỏi với cát san hô là lớp đất trên cùng

Fig. 3. Preparation of land for growing onion with upper layer of coral sand

Lý Sơn nổi tiếng về nghề trồng hành tỏi không chỉ về sản lượng cao mà còn có chất lượng tốt. Cát san hô sạch được sử dụng là lớp đất trên cùng trong 04 loại đất được sử dụng khi chuẩn bị đất trồng (hình 3). Trước đây, cát san hô được khai thác trên các bãi triều ven biển, sau đó là đào trên đảo. Nguồn cát ngày càng cạn kiệt và người dân học kinh nghiệm hút cát của

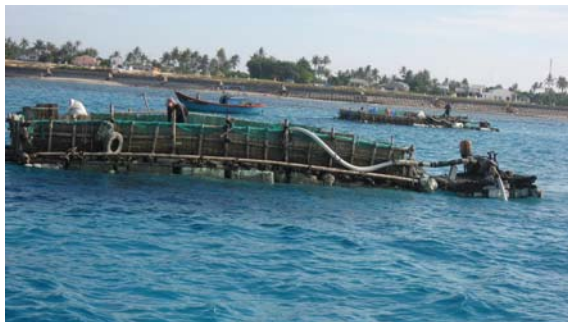
Hình 4. Hút cát từ biển

Fig. 4. Sucking sand from the sea

Theo thông tin của người khai thác, hiện có 09 cơ sở khai thác cát sử dụng kỹ thuật bơm hút cát trên các vùng rạn san hô và lân cận. Cát sau khi hút lên được vận chuyển về đảo bằng các sà lan tự tạo (hình 4). Với công suất trung bình khoảng 4.000 tấn/năm mỗi cơ sở, tổng sản lượng cát hàng năm được khai thác từ đáy biển lên tới trên 30.000 tấn.

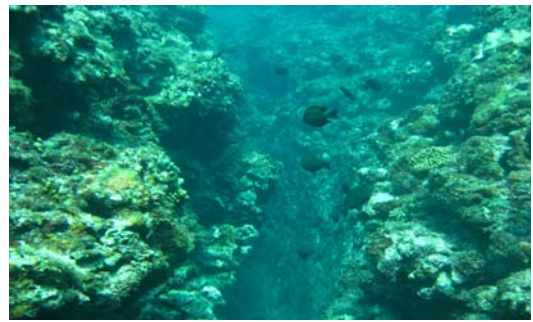
Hình 5. Rạn trơ trọi đá san hô

Fig. 5. Barren reef corals

Hiện nay, hoàn toàn không có điểm rạn san hô nào ở Lý Sơn còn đáp ứng được tính tương đối nguyên vẹn về hệ sinh thái. Nền đáy rạn chủ yếu trơ trọi đá và san hô chết (hình 5). Vì vậy, tính đa dạng sinh học cao vốn có của rạn san hô không còn tồn tại ở vùng biển này. Hơn nữa, các hoạt động khai thác bất hợp lý như trên vẫn còn tiếp diễn và chưa thấy có dấu hiệu được ngăn chặn.

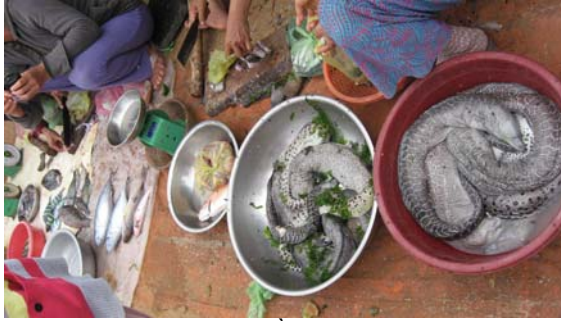
Hình 6. Chợ cá với nguồn lợi chính từ rạn san hô
Fig. 6. Fish market with the main resource from coral reef

Suy thoái rạn san hô dẫn đến suy giảm nguồn lợi hải sản ở vùng biển xung quanh đảo. Hiện nay, tình trạng khai thác bằng chất nổ vẫn tiếp diễn tiêu diệt nốt những nguồn lợi còn sót lại. Trong tương lai gần, nguồn lợi hải sản xung quanh đảo sẽ ngày càng nghèo nàn và cuộc sống của người ngư dân nghèo – những người không thể đánh cá ở vùng biển xa – càng trở nên nghèo khó hơn. Khảo sát ở chợ cá cho thấy người dân Lý Sơn chủ yếu vẫn sử dụng nguồn hải sản khai thác từ rạn san hô như cá chình, bạch tuộc, cá địa... (hình 6).

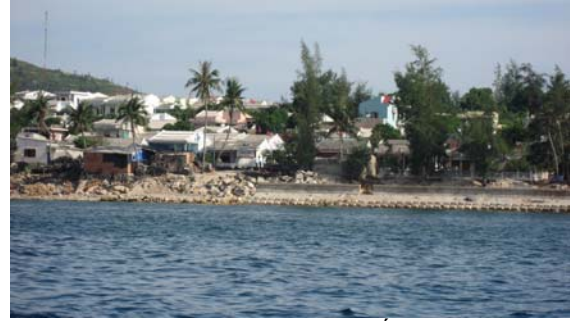
Hình 7. Xói lở và xây kè chống xói lở ở đảo Lý Sơn
Fig. 7. Erosion and build embankments against erosion on the island of Ly Son

Hơn nữa, cát san hô trên rạn và vùng lân cận đang ngày càng bị khai thác nhiều hơn trong khi nguồn cung cấp cát san hô là san hô cứng cũng không còn. Việc này làm mất cân bằng vật liệu ở vùng nước ven đảo, và hậu quả dĩ nhiên là hiện tượng xói lở gia tăng và càng trở nên nghiêm trọng. Thực tế cho thấy, xói lở đang xảy ra ở nhiều vùng ven đảo và một lượng tiền lớn đang phải chi ra hàng năm cho xây kè chống xói lở (hình 7).
